# *Fastighetens skick*

Bällstavägen 289

Uppdragsnummer	C15378
Besiktningsdatum	2025-01-30
Besiktningföretag	OBM Fuktteknik AB
Besiktningförrättare	Alexander Thorsén
Närvarande	Säljare
Giltig till och med	2026-01-30

Byggnadsbeskrivning	Byggnadsår
Huset är ett 1½-planshus med källare.	1932
Till eller ombyggnad	Övrigt
1986	Huset var möblerat vid besiktning.

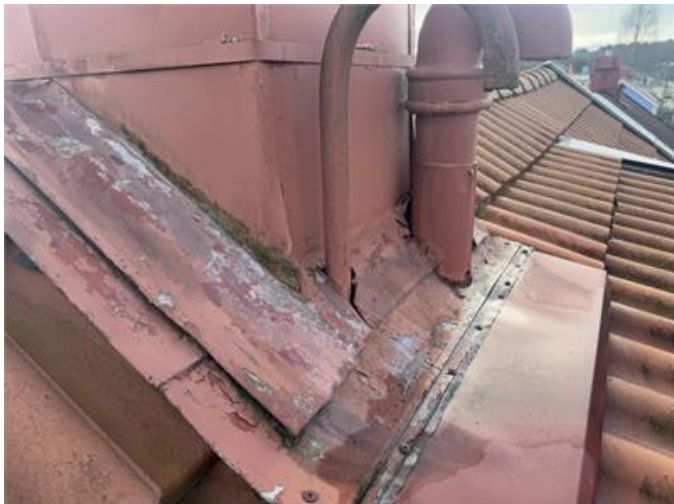
Skorstensplåt med färgsläpp och otätheter vid rör genomföringar.
