Tjädervägen 41

2024-052

ÖVERLÅTELSEBESIKTNING

Jazzen 4
Tjadervägen 41
16766 Bromma

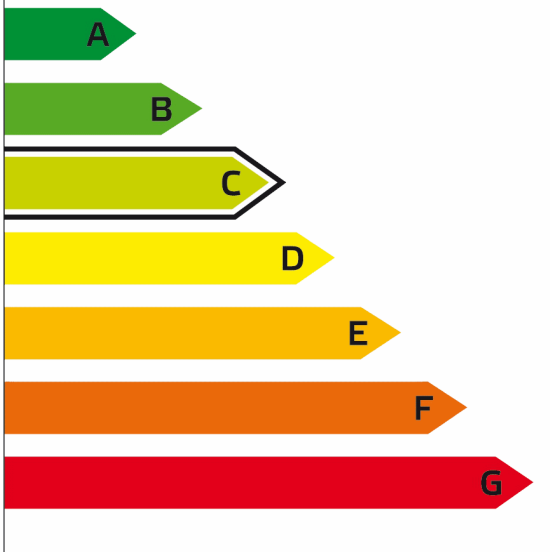
ENERGIKLASSER

DENNA BYGGNADS
ENERGIKLASS

Energiprestanda, primärenergital:
74 kWh/m² och år
