# *Fastighetens skick*

Malungsvägen 9

## Utlåtande över

## ÖVERLÅTELSEBESIKTNING

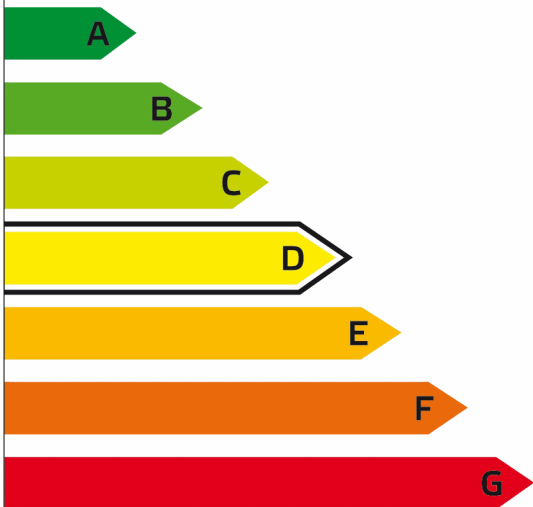
## ENERGIKLASSER

DENNA BYGGNADS  
ENERGIKLASS

**Energiprestanda, primärenergital:**  
93 kWh/m<sup>2</sup> och år
